## Wiederherstellung des verrohrten Nordbachs, Samtgemeinde Gronau

### Auftraggeber: Samtgemeinde Gronau

### Grundlagenermittlung bis Objektüberwachung (LP 1 - 9, HOAI)

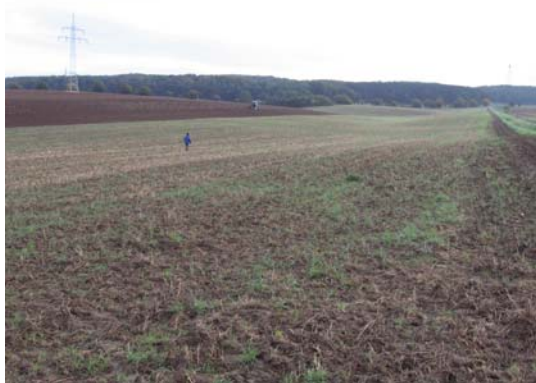
Fläche mit unterirdisch verrohrtem Bach

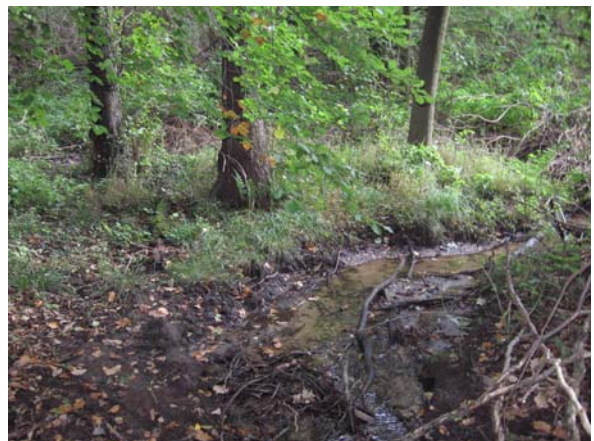
Referenzstrecke für das Leitbild des neuen Bachbettes

Eine Referenzstrecke verläuft oberhalb des verrohrten Abschnittes und weist folgende Merkmale auf:

- selbst geschaffenes, flaches Gewässerbett
- stark mäandrierend
- vielgestaltig
- regelmäßige Wechsel von Flach- und Tiefwasserstellen, Laufverengungen und -aufweitungen
- wechselnde Sohlsubstrate

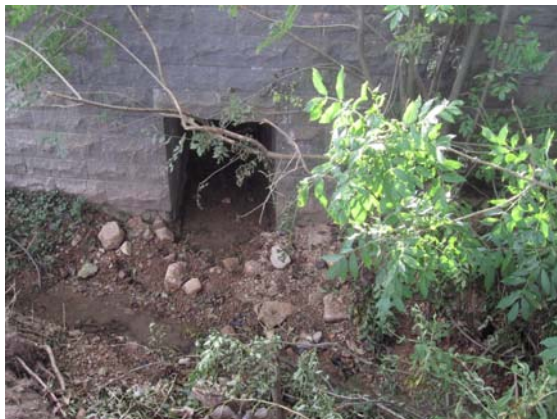
Gemauerter Straßendurchlass (Blickrichtung stromabwärts) nach dem Bau

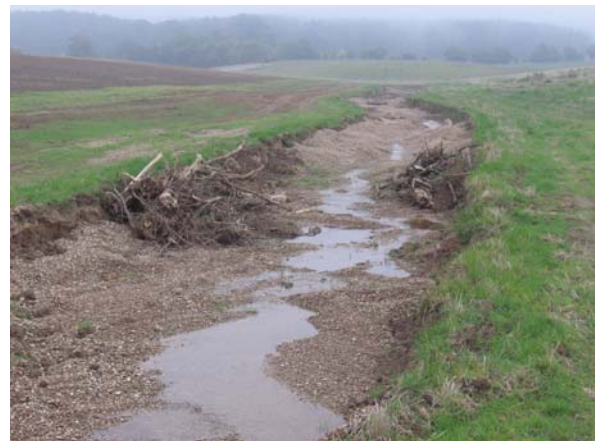
Vorprofiliertes Bachbett mit Kiesschüttung und Totholz
